КЪМ ВЪПРОСА ЗА ДАТИРОВКАТА НА ДВЕТЕ ЦЪРКВИ В БАЧКОВСКИЯ Манастир

Стефан Бояджиев

РОДОПСКИ СБОРНИК

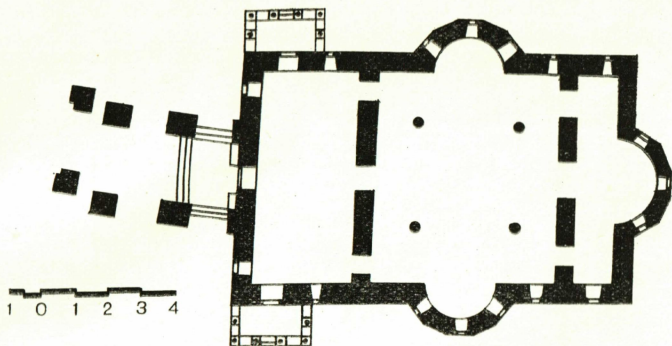
Обр. 1. План: а — двете църкви „Св. Богородица“ и „Св. архангели“

Още при първия контакт с паметника се хвърля на очи странното изкривяване на надлъжните оси на двете църкви и разкривеното, несиметрично разположение на главните носещи стълбове (обр. 1, 1 а и 2). Ние вече знаем, че някои автори се опитваха да обяснят това с едно особено съжителство на старата Пакурианова църква с църквата „Св. архангели“, но никой от тях не е счел за нужно да проучи по-отблизо характера на зидарията на двете допиращи се църкви.

И наистина един поглед върху плана на сградата (обр. 1 а) е достатъчен да ни убеди, че двата задни стълба не само че не стоят в ос с останалите, но не са свързани с арки с тях. Вместо върху масивен свод площадката пред църковната врата се носи от дървен (обр. 12) гредоред. Така западната част на църквата, поне в конструктивно отношение, стои изолирана от останалата сграда. На какво се дължи това положение, можем лесно да си обясним, ако се вгледаме в квадратното сечение на западните стълбове, чиито два срещуположни ъгъла са хлътнали. Чрез тази си специфика западните стълбове се отделят и в стилово отношение. Явно е следователно, че те принадлежат на една друга сграда, нямаща нищо общо с църквата „Св. архангели“. Потвърждение на този извод ни дава също и структурата на тяхната

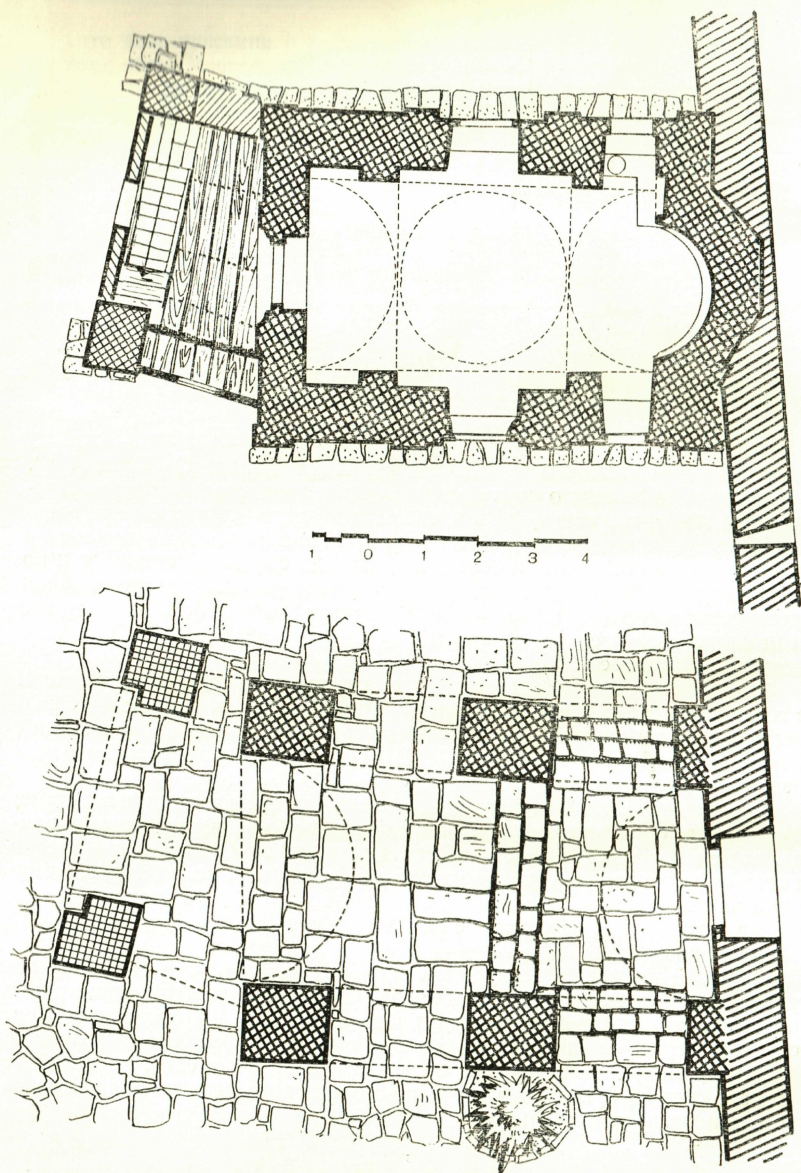
Обр. 1. План: б — приземие на „Св. архангели“, в — етаж на „Св. архангели“

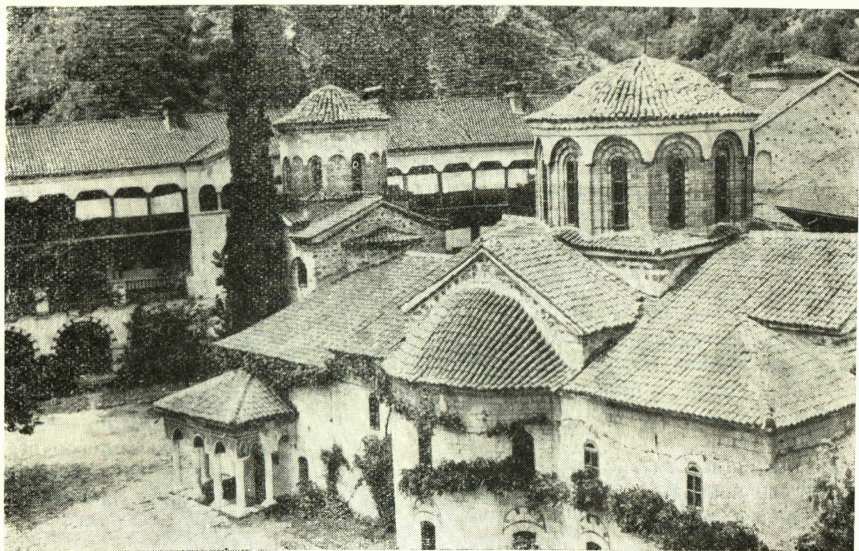
Обр. 2. Общ поглед на двете църкви от изток

очертаване на кръстните рамена на покрива се образува един обединен двускатен покрив, над който се издава прекомерно широк куполен барабан (обр. 2). Двускатен е също и покривът над притвора, под който около слепия купол е вместено скривалище.¹⁷ Опростено е и оформяването на покрива на двата края на източната стена. Тук покривните плоскости са наведени не към север и юг, а към изток. Така вследствие тяхното понижаване се очертава поне източният завършек на средния кораб.

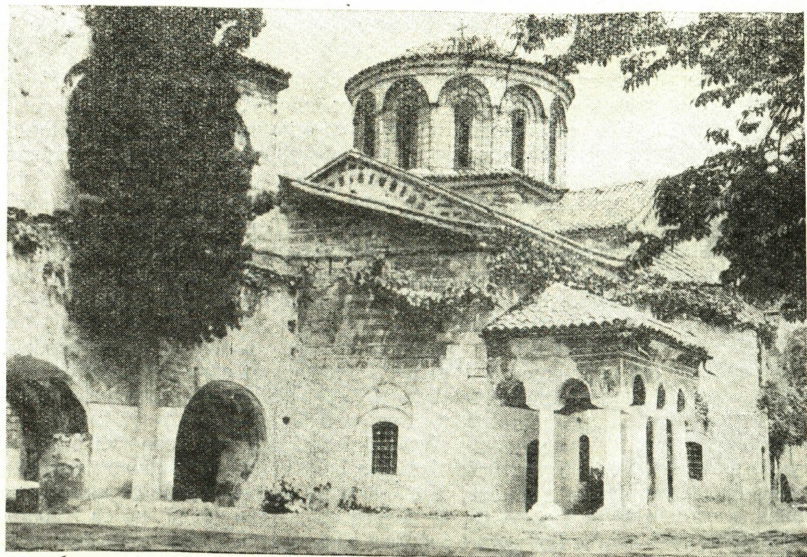
Обр. 3. Допирание на югоизточния стълб на „Св. архангели“ до днешната стена на „Св. Богородица“

Един бегъл поглед в ъглите, образувани от двата крайни източни стълба на малката църква и западната стена на съборната църква (обр. 3 и 4), дава основание да се предположи, че по-стара е малката църква. Действително, погледнато отвън, се вижда ясно как зидарията на съборната църква се долепва и обхваща масива на долния етаж на двуетажната църква. Този белег, който по принцип е доказателство за първичността на църквата „Св. архангели“, се подкрепя и от още един белег. Това е една малка и сълапа ниша, разнообразяваща южната част на апсидата на същата църква (обр. 5). Обстоятелството, че лицето на апсидата е разчленено, дава също така основание да се предполага, че тя е била първоначално изцяло видима, т. е. че малката църква е първична.

Ако обаче задълбочим наблюденията си, ще стигнем до други изводи. Нека най-напред надникнем в гнездото, оставено от една от гредите, служещи за скеле по време на строежа (обр. 3). Тя се намира в масива на юго-източния стълб на двуетажната църква на 1,50 м височина от нивото на днешния двор и 1,95 м от прага на западната врата на съборната църква. Точно в тази кухня ясно личат няколко реда тухли, органично свързани с масива на съборната църква. Наклоненото им положение от изток към запад, както и обстоятелството, че челата на всички тухли не са гладки, а очукани, показва, че тук имаме работа с една впоследствие отсечена тухлена арка, органично свързана с масива на съборната църква.

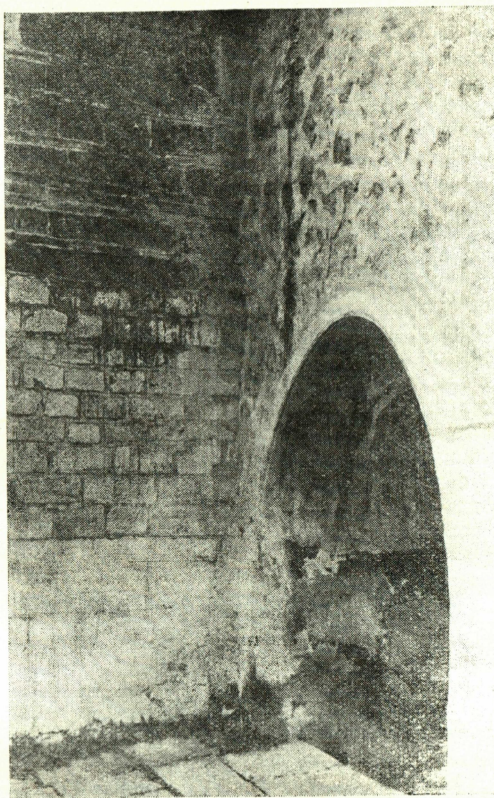
Обр. 4. Допиране на североизточния стълб на „Св. архангели“ до западната стена на „Св. Богородица“

Строителната техника е различна за двата етажа. В долния етаж градежът е от ломени камъни, слагани безредно, нещо, което най-добре личи при северозточния стълб, който е доста неправилен (обр. 4). В горния етаж

зидария. За разлика от останалите части на църквата двата западни стълба са изградени от смесена зидария от три реда тухли, редуващи се с бигорови блокове (обр. 12). За спойка е използван хоросан, богато наситен с едро счукани тухли. Тази разлика в структурата е особено показателна при северозападния стълб, където между двата градежа — с червен хоросан и кал, личи ясно очертана фуга (обр. 14). Фугата започва от малката арка на северната стена и се губи на височината на бигоровия корниз, т. е. малко над дъсчения под. От своя страна обстоятелството, че във фугата между двете зидарии е запазена стенопис, покриващ западните стълбове, е безспорно доказателство за първоначалността на тези стълбове (обр. 4).

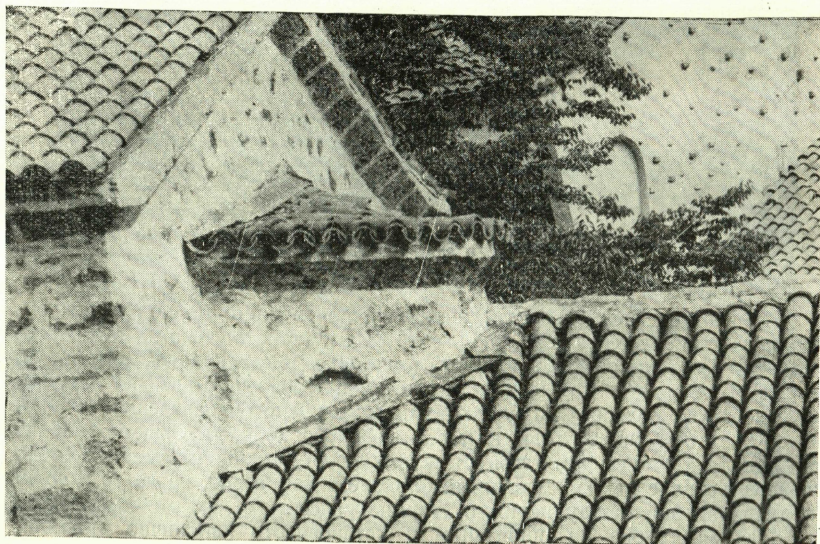
Обр. 5. Декоративна ниша на апсидата на „Св. архангели“

За по-късното изграждане на двуетажната църква е показателно също цялото устройство на нейната апсида. Именно наличието на една само ниша

по външното ѝ лице е доказателство, че тя не е била изцяло видима. Ако наистина при построяването си е била изцяло покрита, то непременно нейното външно лице би следвало да бъде разнообразно, но не с една само ниша, и то поставена ексцентрично, а с три или пет.

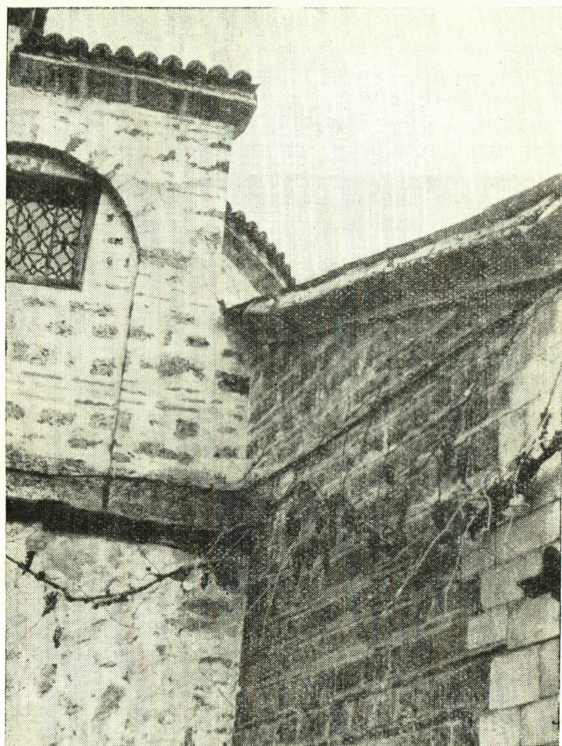
Обр. 6. Югоизточен пиластър на етаж на „Св. архангели“

Трети важен аргумент, който идва да допълни това заключение, е разширението на южната фасада на горния етаж. Не е трудно да се забележи, че долната половина на крайния източен пиласър е значително по-широка от горната (обр. 1 и 6). Този факт не е случайно явление нито небрежна грешка на строителите. Това увеличение спрямо нормалната ширина на горния пиласър е наложило да се запълни кухнята, която би се образувала между новоизградената църква „Св. архангели“ и западната стена на по-старата съборна църква. Обратното явление се получава от северната допирна точка. Тук все поради късото долепване между двете сгради североизточният ъгъл на втория етаж захвапва покрива на съборната църква в горната му част (обр. 1 а и 7).

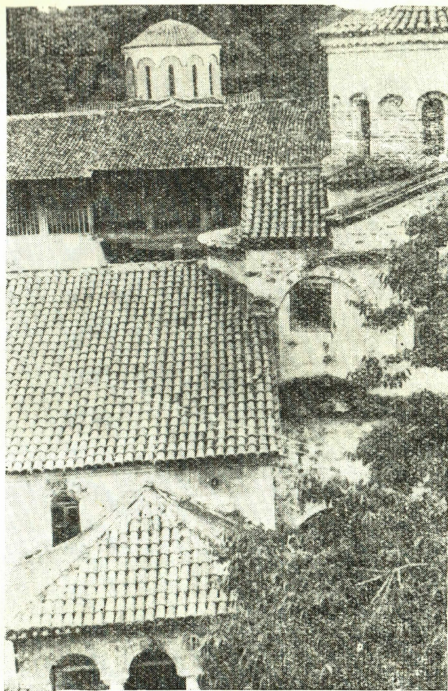
Обр. 7. Врязване на североизточния ъгъл на „Св. архангели“ в западната стена на „Св. Богородица“

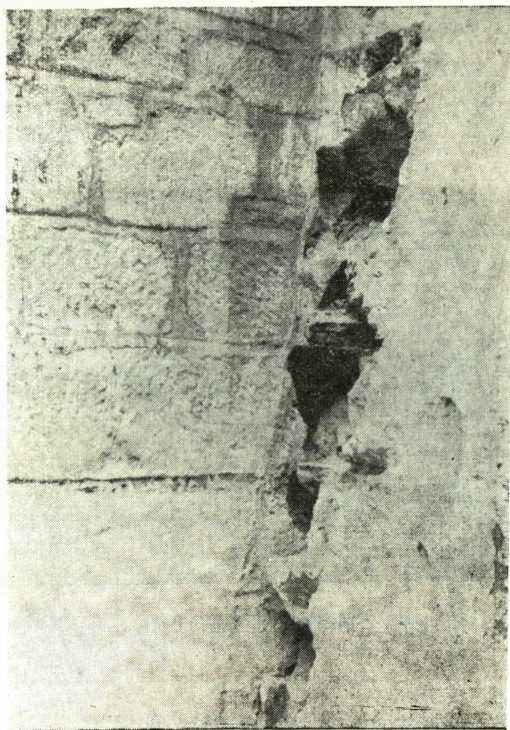
Обр. 8. Сондаж в ъгъла между североизточния стълб на „Св. архангели“ и западната стена на „Св. Богородица“

Но най-убедително звучат данните от долепването на по-грубата зидария на стълбовете на „Св. архангели“ към западната стена на „Св. Богородица“. Така например в сондажа, направен в северния ъгъл (обр. 8), отчетливо се вижда как по-късният хоросан, спойващ стълба на „Св. архангели“, се долепва до гладкото лице, получено от извадения облицовъчен блок от западното лице на „Св. Богородица“ (обр. 9). Същото явление се наблюдава и по цялата плоскост на допиране на южния стълб. Несъмнено това изкъртване на облицовъчните блокове е направено, за да се получи по-добра връзка между новия и стария градеж.

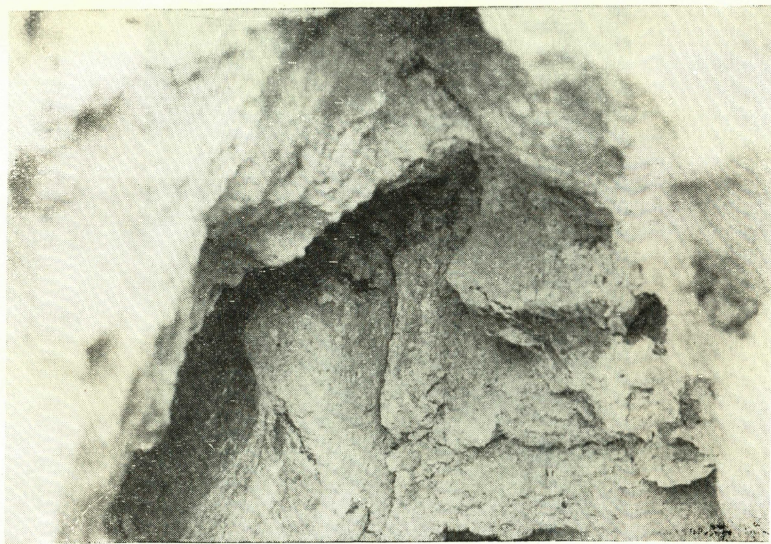
Обр. 9. Сондаж в ъгъла между североизточния стълб на „Св. архангели“ и западната стена на „Св. Богородица“. Детайл

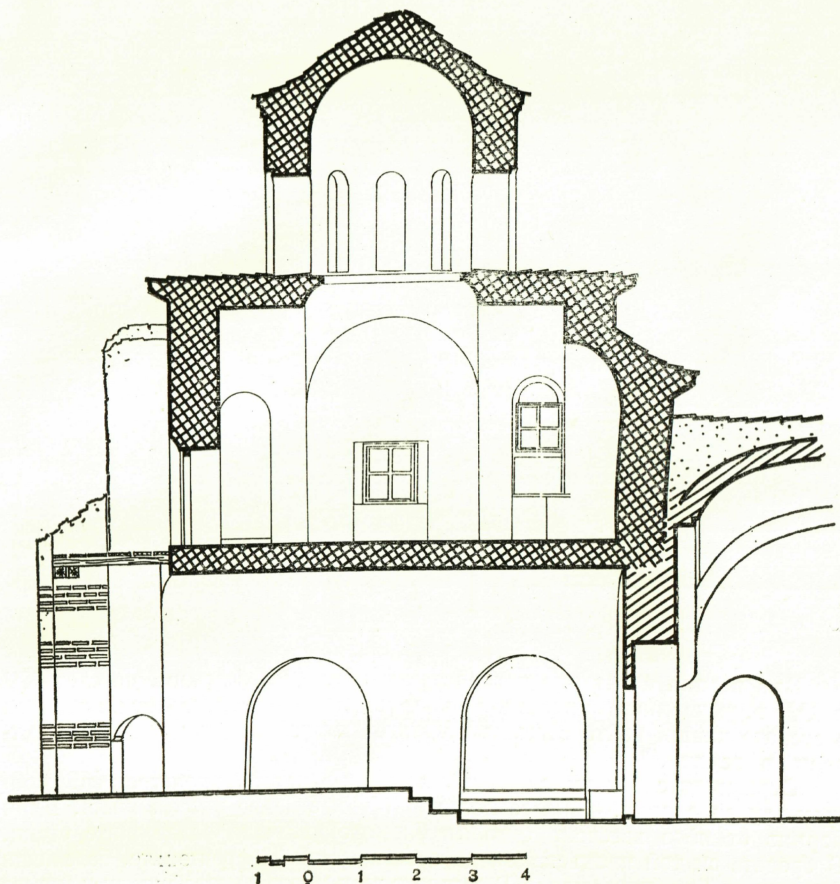
Обр. 10. Надлъжен разрез през „Св. архангели“

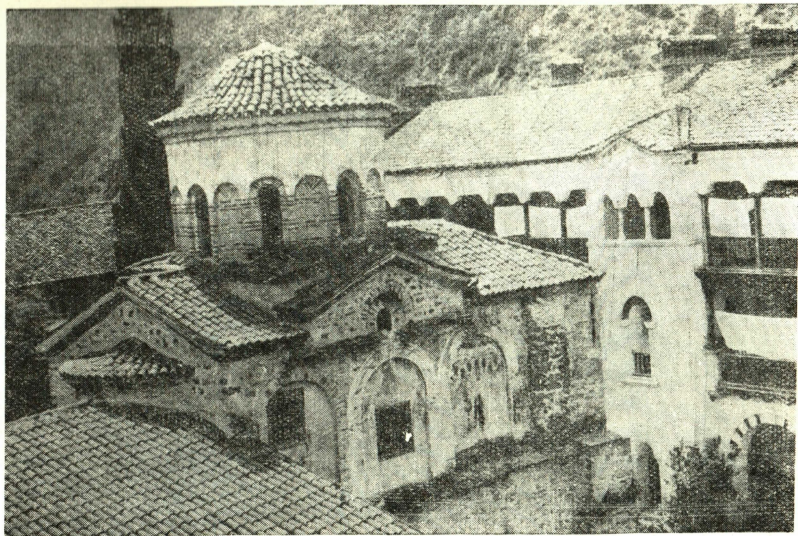
Обр. 11. „Св. архангели“. Северно лице

Страничните фасади са разчленени с по четири пиластра, свързани помежду си с арки. Така се получават три еднакво високи ниши. Един корниз от косо изсечени бигорни блокове увенчава надлъжните стени. В средата си той прекъсва, за да остави място на фронтоните, бележещи крилата на напречния кораб. В същност тези крила са атрофирани и, както вече казахме, се свеждат до обикновени ниши в дебелината на стената. Четирите прозорчета не са разширявани впоследствие, а принадлежат на първоначалния градеж.²⁰ Това най-добре се вижда от хоросанния отпечатък върху дървените рамки на прозорците.

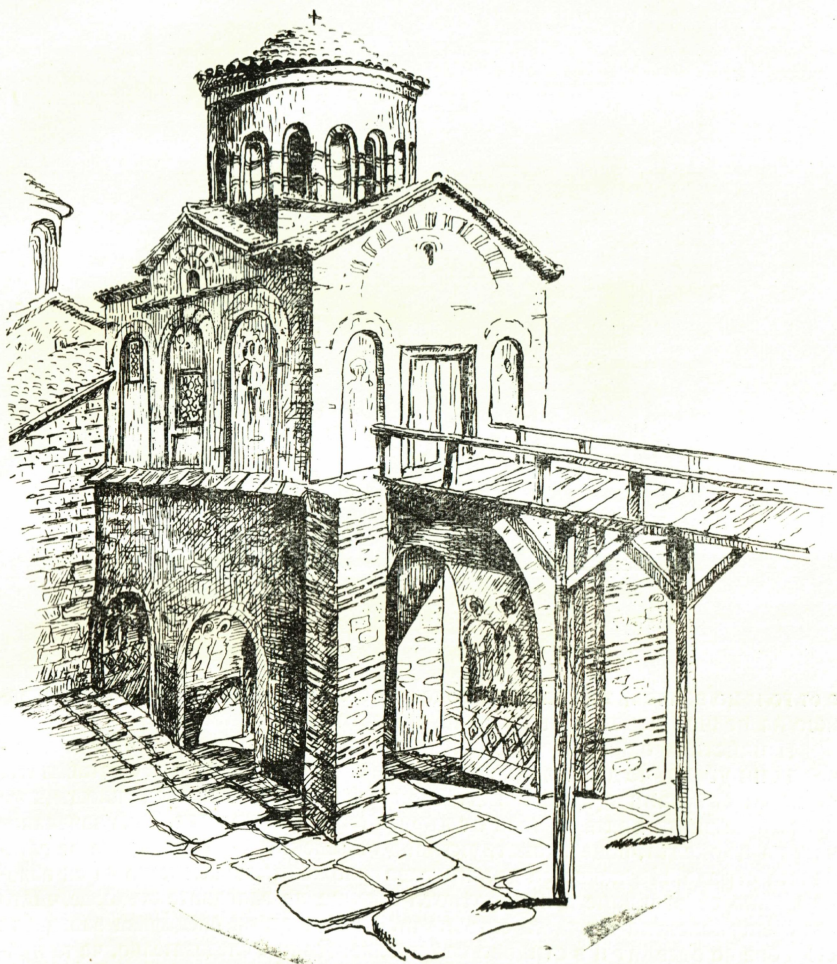
Обр. 12. Графична реставрация на първичния вид на „Св. архангели“

В първоначалния си вид църквата „Св. архангели“ не е имала притвор (обр. 12). Пред нейната врата се е образувала открита площадка, носена от крайните западни стълбове. Тези стълбове не стоят в ос с останалите, нито пък са разположени на еднаква ширина, както тях. Този на вид дребен факт, на който досегашните изследвачи не са обърнали достатъчно внимание,

При свързването на дървената площадка е интересно да се установи: откъде е била достъпна църквата? Днешната двураменна дървена стълба, която е вместена между стълбовете, е прерязала оригиналния под. Ясно е следователно, че не тук трябва да се търси мястото на първоначалната стълба. От една стара снимка, публикувана от Йордан Иванов и Цимерман (обр. 15), се вижда, че към 1910 г. стълбата е била облепната в средата на западната фасада. Височината, там, където тази стълба се залавя, не достига до площадката, а стои на около 0,60 м под нея. Това място, както се вижда от напоследък зазиданите дупки, е съвсем непригодно за стълба, извеждаща до горния етаж. Въобще цялото разположение на площадката е такова, че е мъчно допустимо тук да е имало външна дървена стълба. Тази предпоставка ни дава основание да приемем, че достъпът до църквата е ставал по хоризонтален мост, изхождащ от първия етаж на съвременните на църквата чардаци, опасващи западното крило (обр. 12).

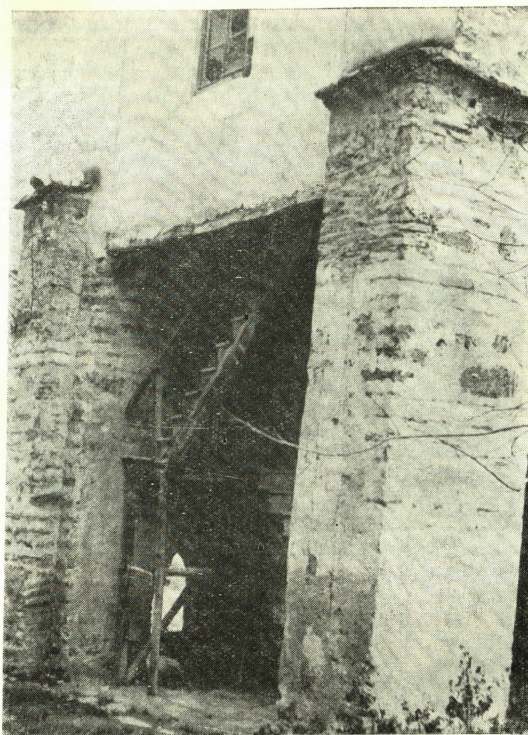
Обр. 13. Крайни западни стълбове на „Св. архангели“.
Гредоред на дървената площадка

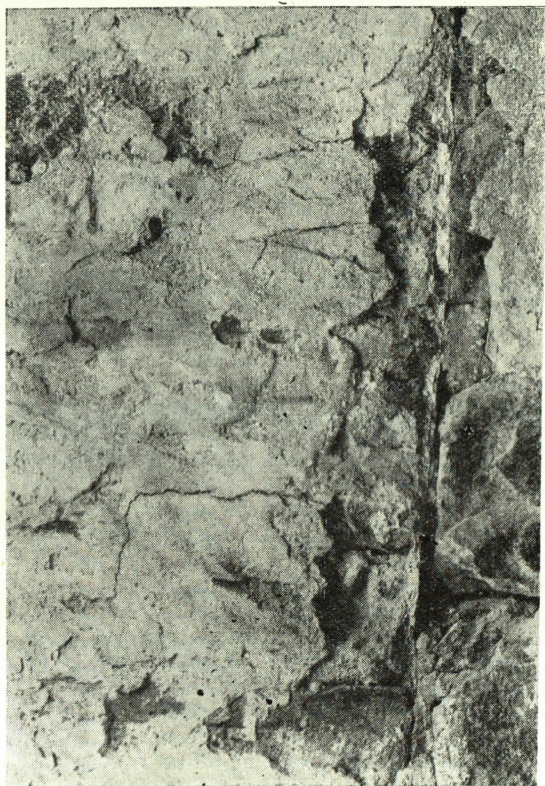
Обр. 14. Следи от стенописи по източното лице на крайния западен стълб на „Св. архангели“

В първоначалния си вид църквата „Св. архангели“ е била изписана от вътре, а вероятно стенописи е имало и от западната ѝ фасада. Това ни показват следите от фрески, закрити от по-късно долепената зидария до северния пиластр на западната фасада. По стиловите си белези стенописът от вътрешността на църквата може да се датира от средата на XVII в.

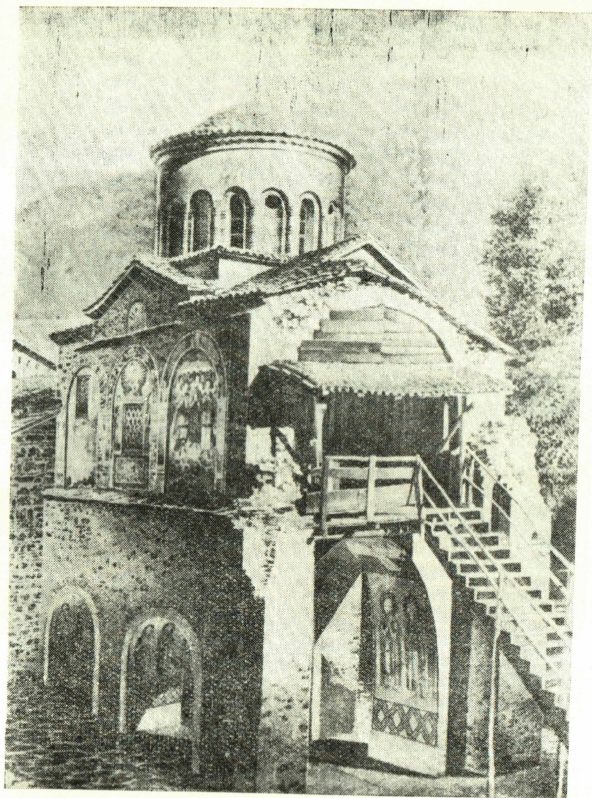
Обр. 15. Състояние на притвора на „Св. архангели“
към 1900 г.

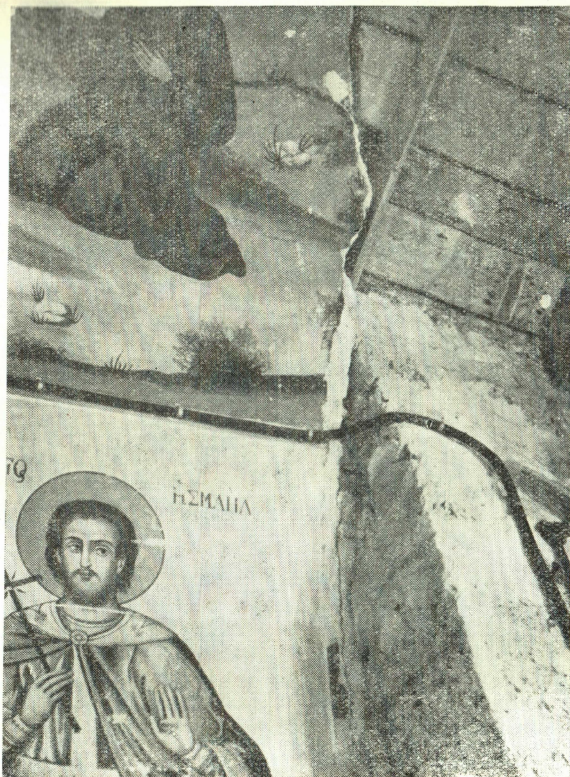
Обр. 16. Част от стенописите от 1841 г., покриващи притвора

Както казахме, от запад, откъдето се е влизало, стена въобще не е имало. Това най-добре ни показват следите от стенописи (обр. 16), които са покривали свода и вътрешните лица на западните стълбове. Устроеният по този начин притвор — отначало, като открита дървена площадка, а после като полуоткрито помещение, чийто двускатен покрив според каноничните изисквания лежи малко по-ниско от главния покрив на църквата, показва по безспорен начин, че църквата „Св. архангели“ не е имала каквато и да е кула.

Последното преустройство, което църквата „Св. архангели“ е претърпяла, е извършено малко преди 1841 г., т. е. годината на изписването на пристроения притвор. С широко отворен притвор и дъсчен мост, който я свързва с манастирските чардаци, църквата „Св. архангели“ е просъществувала до началото на нашия век, когато по неизвестни нам причини западните пиластри на горния етаж на притвора са били разрушени. В този ѝ вид я заварват Йордан Иванов и М. Цимерман. По-късно, в първите десетилетия на века, вероятно под впечатления от разбиранията, че над притвора имало камбанария, се издига висока четвъртита кула. Тя била обаче толкова грозна, че бива съборена. Днес западната страна на притвора е затворена с обикновена, измазана стена с двукрил прозорец в средата. Нейната структура се отделя от общата фактура на сградата и не въвежда в заблуда. По-критично следва да се отнесем към неправилното преустройство на покрива, под чиято западна част се простира третата покривна плоскост.
